GB/T 34396—2017

托盘共用系统木质平托盘维修规范

Repair of flat wooden pallets used in pallet pool system

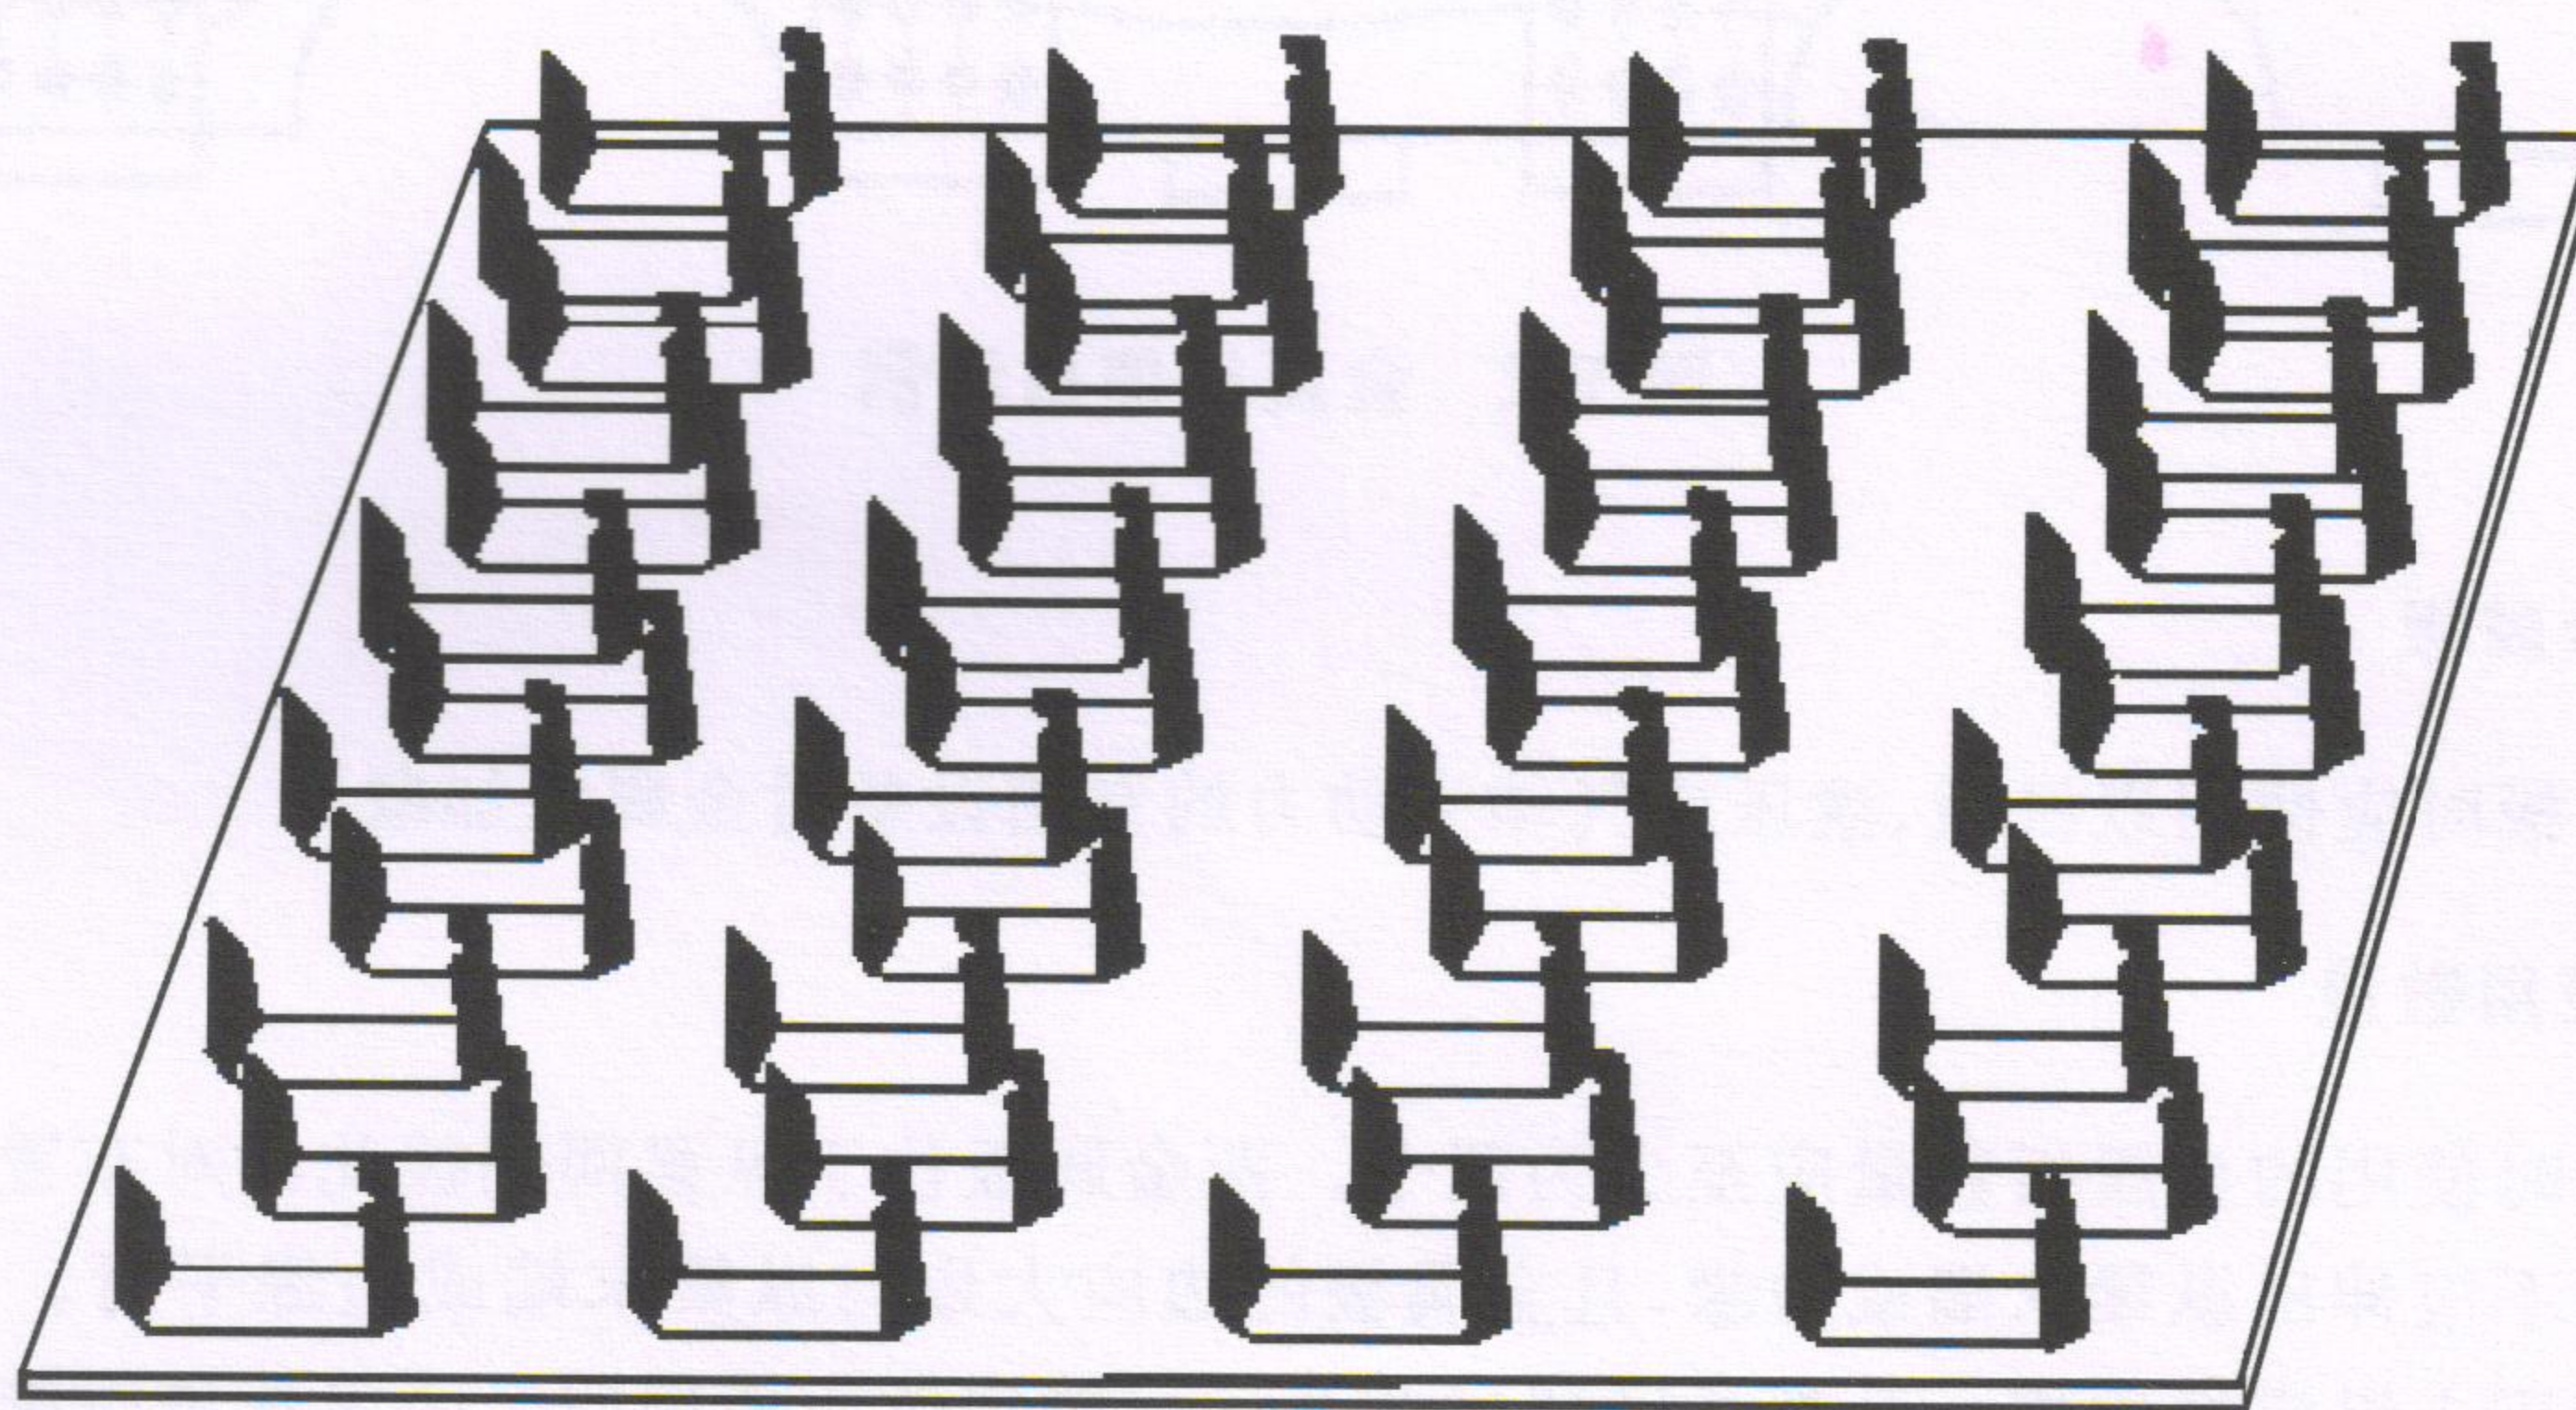
图 B.1 金属板

金属板(见图 B.1)的长度或宽度应大于 70 mm。金属板面积由外轮廓尺寸计算,该面积应大于 7 100 mm²。

每 645 mm² 面积的金属板上至少应有 4 个板齿。板齿超出金属板的长度应至少 8 mm。

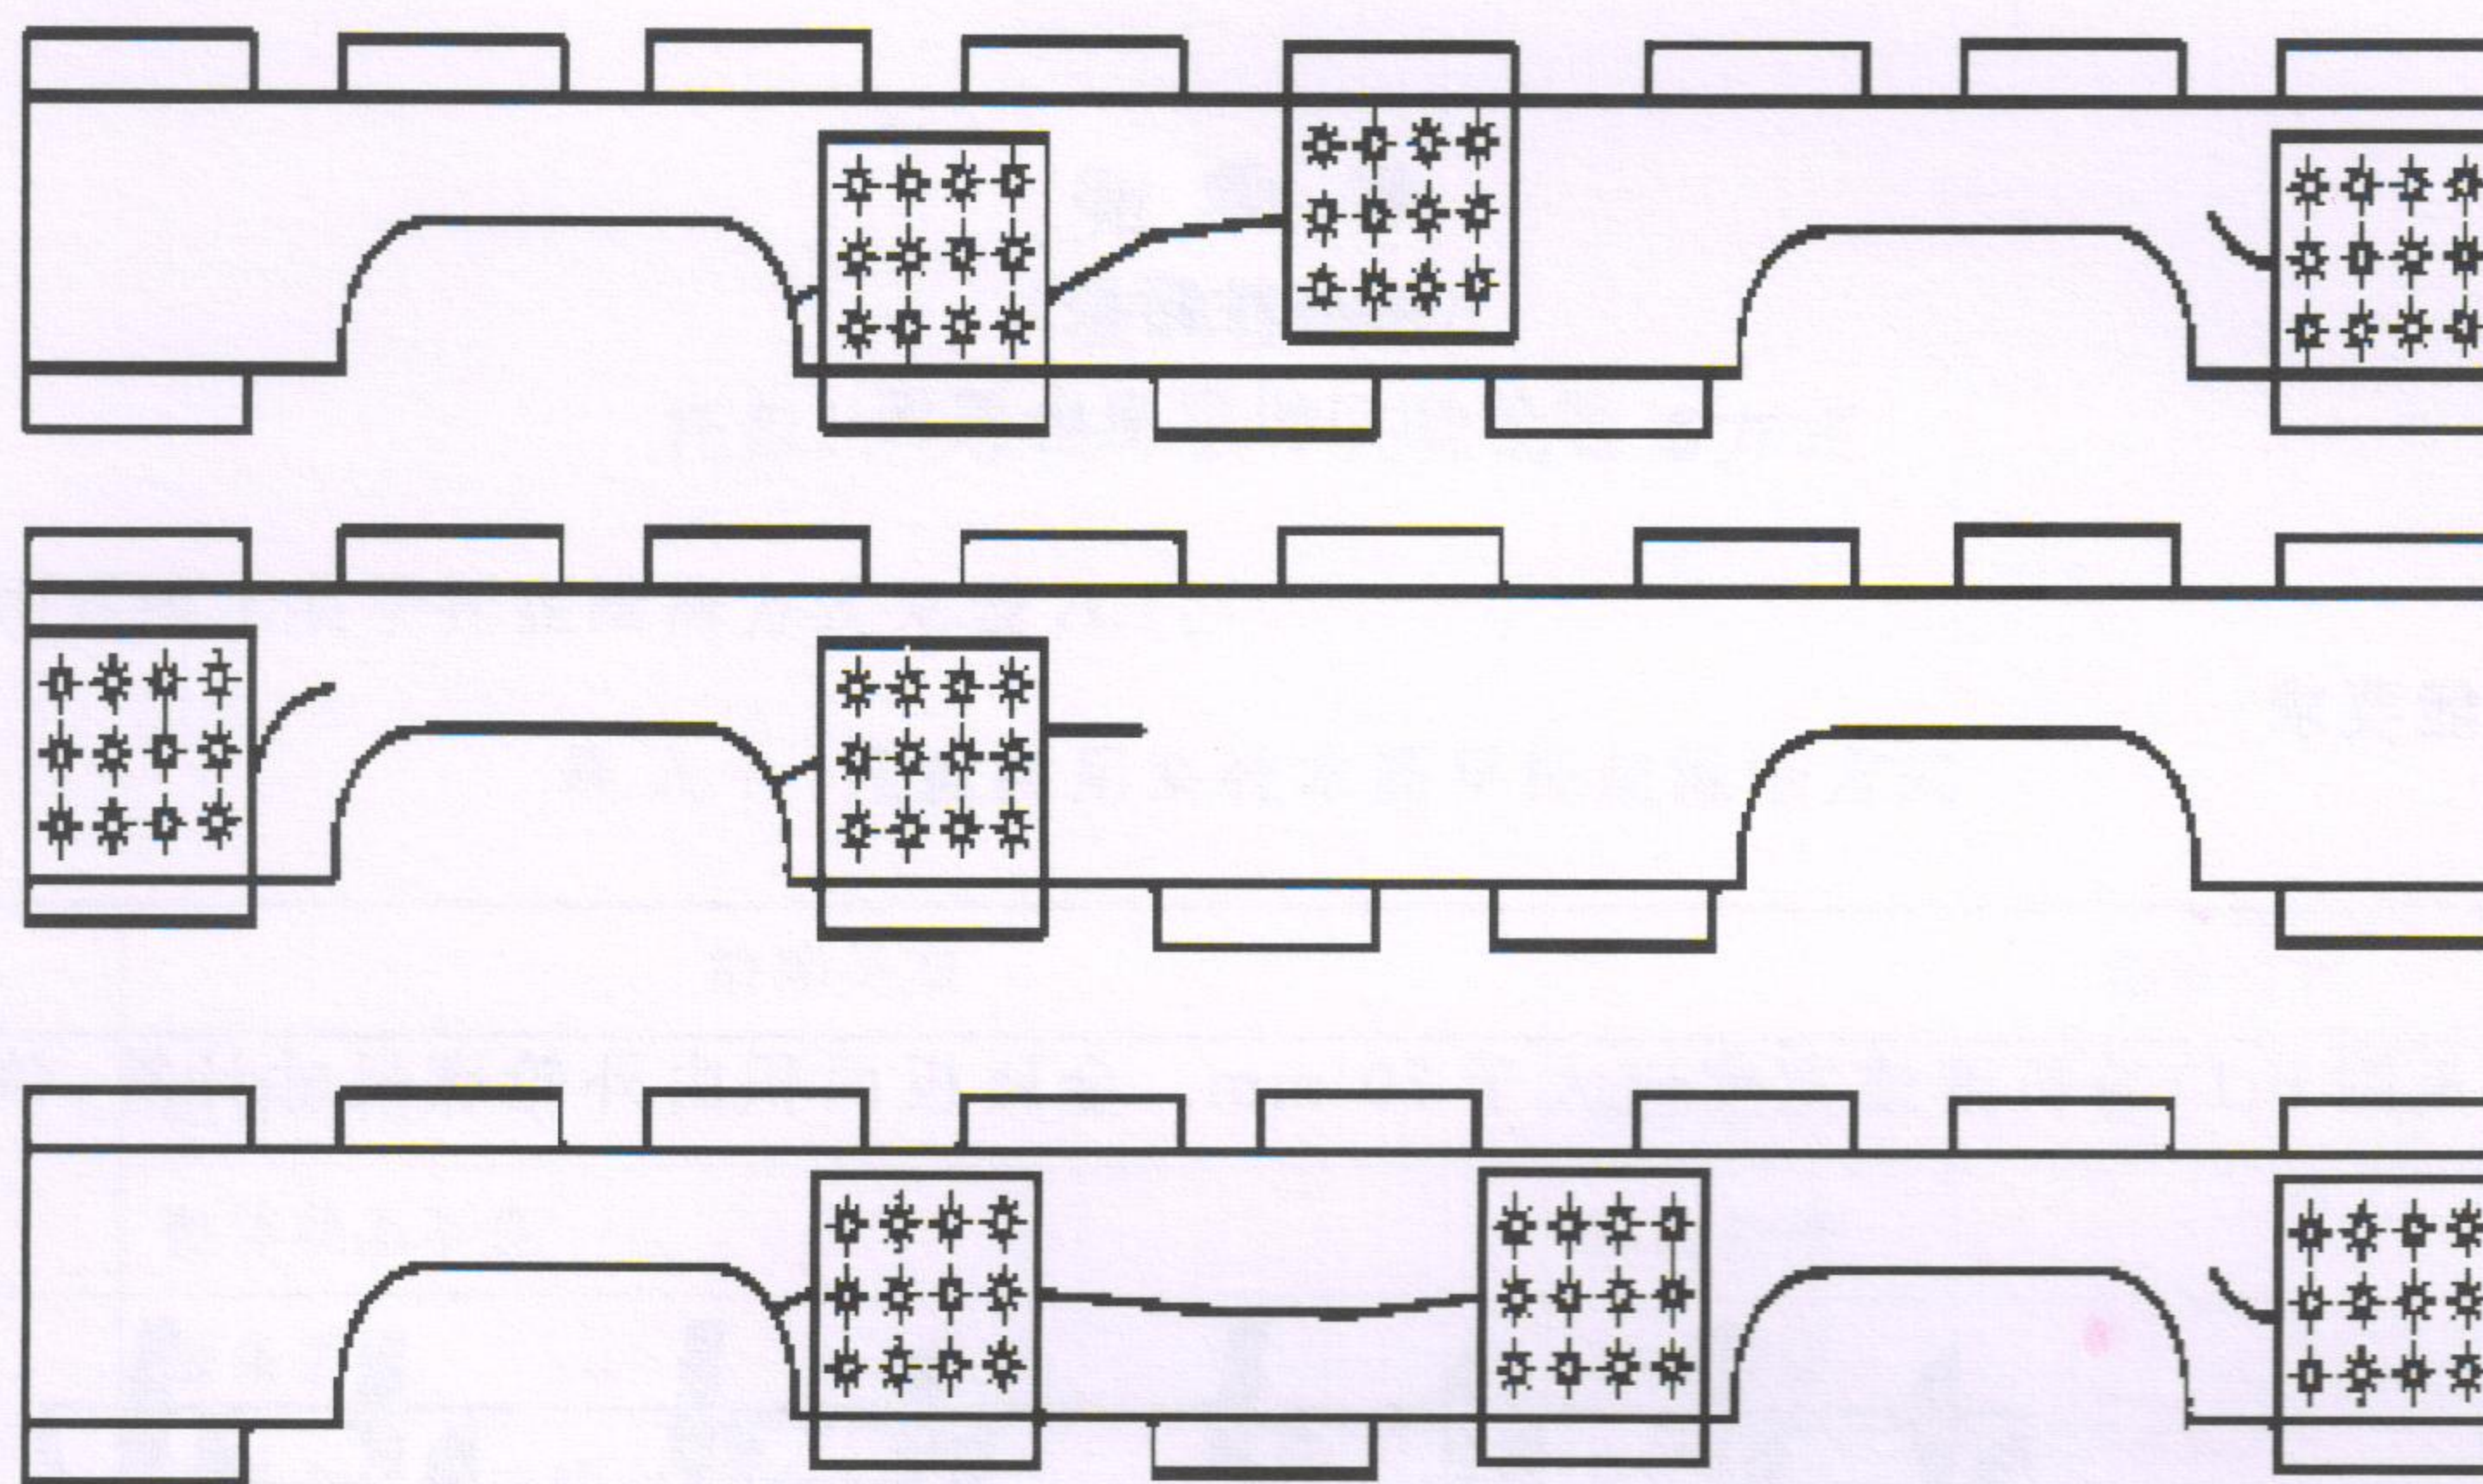
图 B.2 金属板使用示例

金属板不应用于维修纵梁切口处任何形式的竖向开裂以及纵梁切口表面的破损(如较大木节处的开裂)。金属板使用示例见图 B.2。

每次维修时使用的金属板数量应至少为两个。两金属板位于纵梁两侧彼此相对布置且与木板表面平齐。金属板不应伸出纵梁末端或边缘,且金属板的边应大致与纵梁末端或边缘平行。各金属板上的所有板齿都需压入纵梁板内部。开裂长度超过 200 mm 的裂纹应使用四个金属板进行维修。
